Wenn die neue Einbauküche brennt

Neue Herdanschlussdosen erfordern ein anderes Vorgehen bei der Installation

Schäden an Zugmaschinen von MAN

Schäden an Warmwasserspeichern

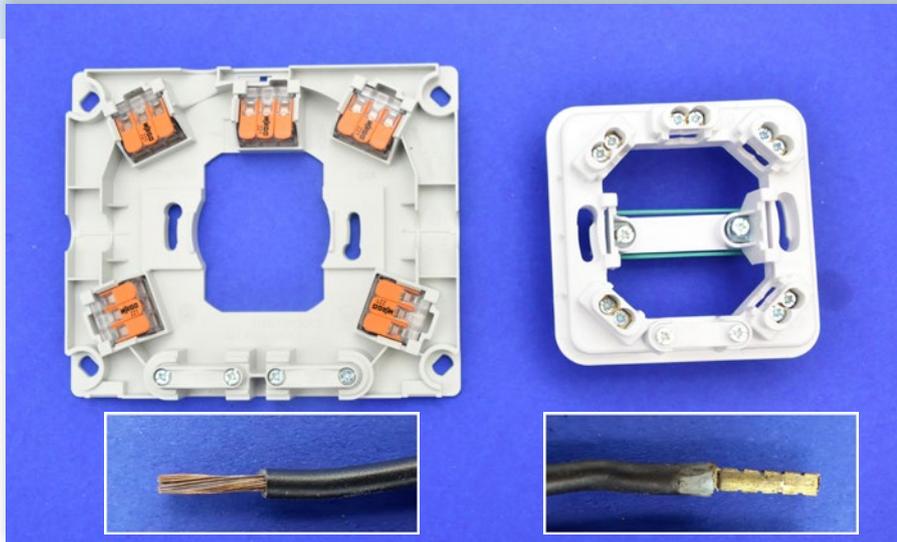
Eine Herdanschlussdose mit Wago-Klemmen
(links) und eine mit Schraubklemmen;
darunter sind ein abisoliertes Aderende
und eines mit Aderendhülse abgebildet.

Im oben beschriebenen Fall hatte der Monteur die Adern der Herdanschlussleitung samt der handelsüblichen und damit ungeeigneten Aderendhülsen

in die Anschlussklemmen gesteckt. Das funktioniert bei der Installation zunächst reibungslos. Es führt aber zu einem erhöhten Übergangswiderstand und schließlich zum Brandausbruch. Dieser Fehler zeigt sich nicht sofort, sondern erst nach einigen Tagen oder Wochen, weil mit dem erhöhten Übergangswiderstand ein sich steigernder Prozess beginnt, bei dem die Temperatur an der Fehlerstelle im Laufe der Zeit immer weiter zunimmt.

Das IFS hat bereits mehrere Brände untersucht, die durch den beschriebenen Montagefehler verursacht wurden. Herdanschlussdosen mit Wago-Klemmen sind nach unserer Kenntnis noch relativ neu und längst nicht Standard. Elektriker und auch geschulte Mitarbeiter von Möbeldhäusern und Küchenbauern, die Herdanschlüsse ausführen, müssen darum über die verschiedenen Installationsanforderungen informiert werden.

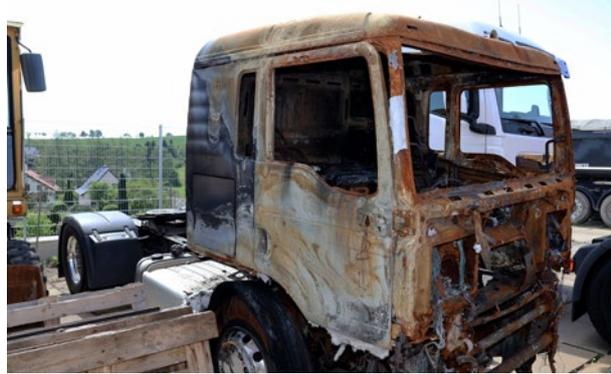
Das Fahrerhaus der Zugmaschine ist vollständig ausgebrannt, während der hintere Teil des Fahrzeuges noch gut erhalten ist.

dem gebrochenen Kurbelgehäuse ragte ein Pleuel. Infolge des Motorschadens sind Treibstoffe und Betriebsstoffe ausgetreten und haben sich an den heißen Oberflächen des Motors entzündet. Das IFS hat in jüngster

Zeit eine Reihe von Bränden dieser Art untersucht. Betroffen sind nach dem aktuellen Kenntnisstand Motoren des Typs D26 von MAN aus den Baujahren 2018/2019, die in den Zugmaschinen TGX und TGS verbaut wurden.

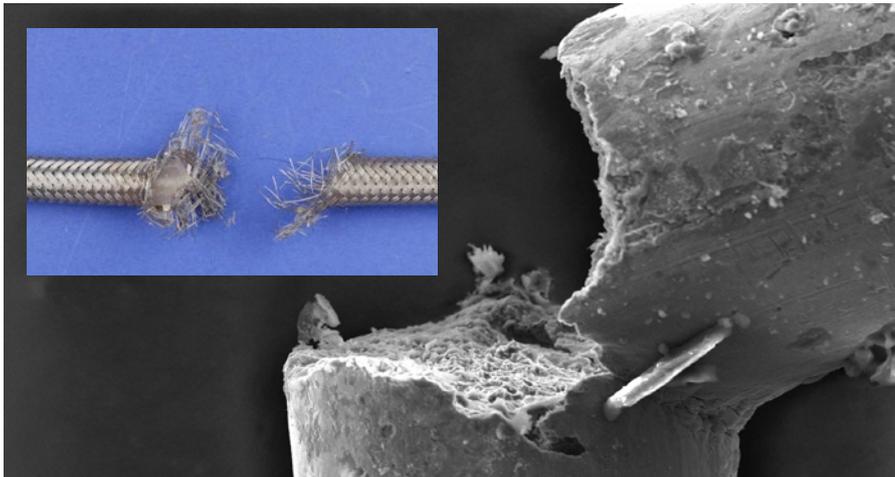
Die elektronenmikroskopische Aufnahme zeigt die 1000-fache Vergrößerung eines Edelstahldrahtes aus dem Geflecht des gerissenen Flexschlauches.

W eil ein flexibler Anschluss-schlauch an einem Waschtisch im Badezimmer riss, kam es in einer Kita zu einem Wasserschaden. Einige Monate später gab es im selben Bad einen weiteren Schaden. Wieder war ein flexibler Schlauch gerissen. In beiden Fällen war das äußere Drahtgeflecht der Schläuche korrodiert. Ohne die stützende Wirkung des Geflechts kann der Innenschlauch dem Leitungsdruck nicht dauerhaft standhalten und reißt zwangsläufig auf. Ein programmierter Schaden. Mit einer Elementanalyse im Elektronenmikroskop wies das IFS Chlor in den Korrosionsprodukten der gebrochenen Drähte des Edelstahlgeflechts beider Schläuche nach. Die Kita hatte gut zwei Jahre zuvor eine neue Reinigungsfirma beauftragt. Seither wurden die Bäder mit chlorhaltigen Reinigungsmitteln geputzt, die die flexiblen Schläuche schädigten.

Dass es zu diesen Schäden kommen konnte, lag hier nur zum Teil an der Reinigungsfirma. Leitungswasserschäden durch Außenkorrosion entstehen nicht über Nacht. Die Schadenentstehung war sichtbar und hätte nicht ignoriert werden

Ist das Drahtgeflecht von flexiblen Schläuchen beschädigt, muss der Schlauch ausgetauscht werden. Auch ohne sichtbare Schäden sollte ein Flexschlauch nach spätestens 20 Jahren gewechselt werden, weil dann der Innenschlauch porös wird.

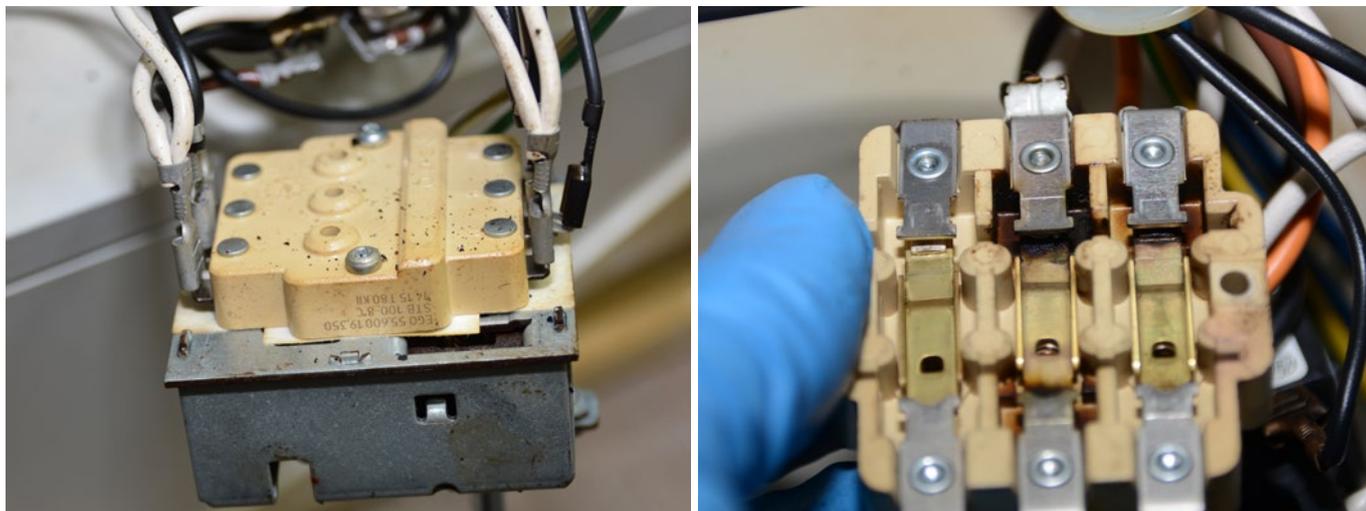
Links ist die Regler-Begrenzer-Kombination aus einem vom IFS untersuchten Brandschaden zu sehen. Das rechte Bild zeigt Rauchspuren an den Kontakten in dem geöffneten Bauteil.

Die Ursache beider Schäden war ein Defekt an einer Reglerbaugruppe, die aus einem Temperaturregler und einem STB besteht. Das IFS hat diverse Brandschäden und Leitungswasserschäden untersucht, die auf Defekte dieser Regler-Begrenzer-Kombination

zurückzuführen sind. Das Bauteil stammt von E.G.O., einem Zulieferer für Komponenten von Haushaltsgeräten. Betroffen sind Warmwasserspeicher der Serie VEH des Hersteller Vaillant und Warmwasserspeicher von Stiebel Eltron. Der Defekt hat zur Folge, dass die Temperaturregelung der betroffenen Geräte versagt und sie bis zum Schadeneintritt durchheizen. In der Folge kann es zum Brandausbruch, zum Ausritt von Wasserdampf oder Wasser aus dem Speicher und auch zur Schädigung der angeschlossenen Wasserleitungen kommen. Um die technische Ursache weiter untersuchen zu können, bitten wir unsere Leser beim Auftreten ähnlicher Fälle um eine Mitteilung an speicher@ifs-ev.org
