Hochwasser im Heizöltank

Starkregen hat im Sommer zu zahlreichen Schäden durch austretendes Heizöl geführt

Warum bei der Installation von Feststoffbrennöfen ein Rußstein nicht fehlen sollte

Das IFS untersucht immer häufiger Wasserschäden durch Bidet-Handbrausen

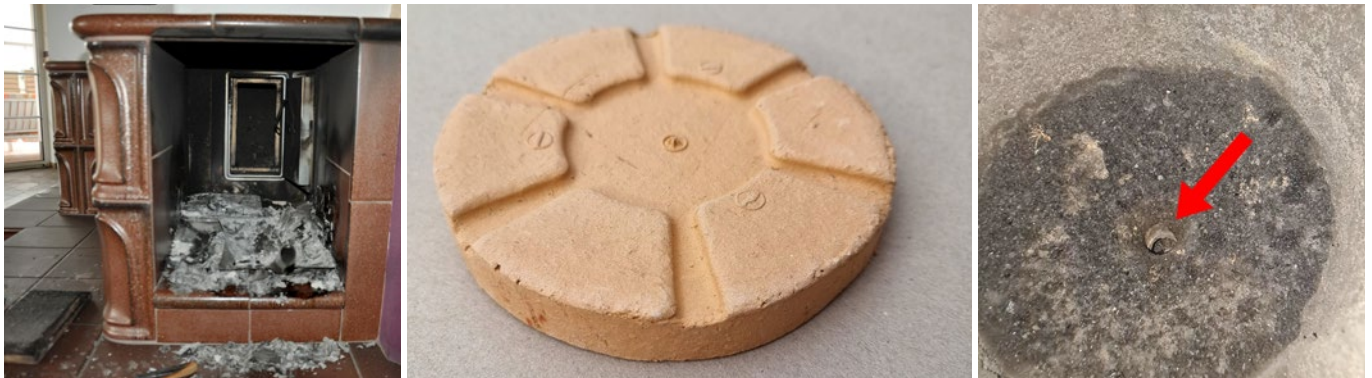
Links ist der Brandbereich im Seitenfach des Kaminofens aus dem ersten Schadenfall zu sehen. Das rechte Bild zeigt den Kondensatablauf im Sockel des Schornsteins. Ein Rußstein (mittleres Bild) hätte diesen Brandausbruch verhindert.

Das Holz im Kachelofen war weitgehend heruntergebrannt, als ein Ehepaar zu Bett ging. Als die beiden am nächsten Morgen aufstanden, war das Wohnzimmer verrauchte. Es hatte einen Brand in den

Seitentaschen des Ofens gegeben, der sich glücklicherweise nicht ausbreiten konnte. Ein anderer Fall, die gleiche Ursache: Eine undichte Fußbodenheizung führte zu einem Wasserschaden in einem Einfamilienhaus. Beim

Öffnen des Fußbodens im Bereich des Kaminsockels kam eine geschmolzene Heizungsleitung zum Vorschein. Sie lag neben dem Abflussrohr des Kamins, in dem es zum Brand gekommen war.

Wenn heiße Rauchgase abkühlen, bildet sich Kondensat. Darum gibt es am Boden eines Schornstein- oder Kaminsockels einen Kondensatablauf, über den das Wasser gewöhnlich ins Abwassersystem geleitet wird. Durch diese kleine Öffnung können allerdings auch glühende Partikel in das dahinterliegende Leitungssystem gelangen. In den beiden beschriebenen Fällen war auf diese Weise jeweils der Kunststoff-siphon unter dem Kondensatablauf in Brand geraten.

Um so etwas zu verhindern, gibt es Rußsteine oder Rußplatten. Das sind in der Regel kreisrunde, etwa 15 bis 25 cm große keramische Platten, die an der Unterseite Rillen aufweisen, durch die das Kondensat ablaufen kann. Sie schützen vor dem Eindringen von Rußpartikeln und heißer Asche in den Kondensatablauf. Außerdem wird der Ablauf so nicht mit Ruß zugesetzt. Eine Vorschrift zum Einsatz der Rußsteine ist dem IFS nicht bekannt, und ihr Fehlen ist auch keine häufige Brandursache. Trotzdem empfiehlt das Institut diese kleine Investition im Zusammenhang mit Feststoffbrennöfen, um das Brandrisiko zu vermeiden.

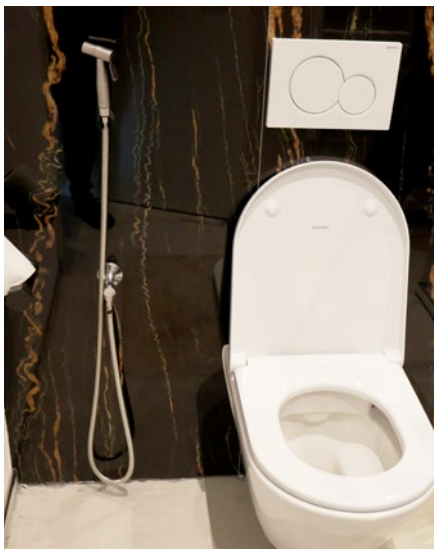
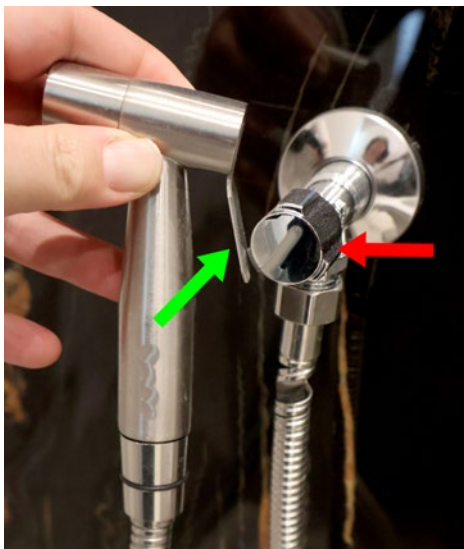
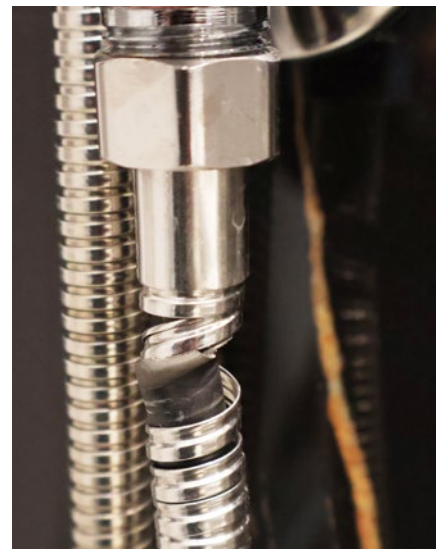
Im Badezimmer der Ferienwohnung ist neben dem WC eine Bidet-Handbrause installiert. Der Wasserstrahl wird an der Handbrause aktiviert (grüner Pfeil). Zuvor muss das Absperrventil (roter Pfeil) geöffnet und danach wieder geschlossen werden. Der rechte Bild zeigt den geplatzten Brauseschlauch.

Ein Beispiel: In einem Supermarkt tropfte Wasser von der Decke, nachdem in der darüber liegenden Ferienwohnung der Schlauch einer

Bidet-Handbrause geplatzt war. Als Ursache stellte das IFS einen Bedienfehler fest. Bei Bidetbrausen wird der Wasserstrahl über einen Bedienehebel an der Handbrause aktiviert. Der Brauseschlauch darf allerdings nicht dauerhaft unter Leitungsdruck stehen. Darum muss bei den meisten Modellen vor der Benutzung ein Ventil geöffnet und danach wieder geschlossen werden. In der Ferienwohnung war der Brauseschlauch an ein Absperrventil neben dem WC angeschlossen. Das Ventil wurde nach der Benutzung nicht wieder geschlossen. Der Brauseschlauch konnte dem anstehenden Leitungsdruck von 6 bar nicht dauerhaft standhalten und platzte schließlich kurz hinter dem Anschlussstutzen auf. Ein solcher Schaden tritt gewöhnlich nicht direkt nach der Benutzung, sondern einige Stunden oder sogar Tage verzögert ein.

Das Leckagerisiko durch Fehlbedienung ließe sich vielleicht noch organisatorisch minimieren, doch das Hygienrisiko schließt die Verwendung direkt angeschlossener Handbrausen neben dem WC aus. Hier müssen andere, neue technische Lösungen her.

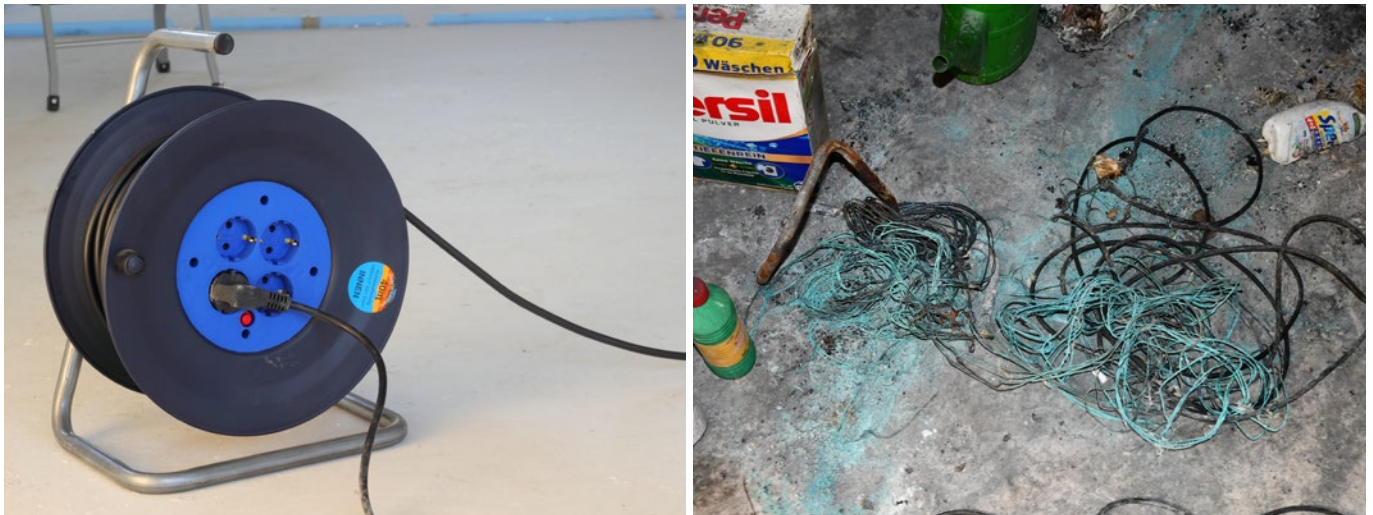
Die rechte Aufnahme zeigt die Überreste der Kabeltrommel aus dem geschilderten Fall. Der Trommelkern ist nicht mehr vorhanden und die Leitungsisolierung zu einem großen Teil verbrannt.

Die Elektroinstallation im Keller eines Reihenhauses sollte nach einem Eigentümerwechsel erneuert werden. Die neuen Bewohner waren bereits eingezogen, und im Keller liefen Waschmaschine und Wäschetrockner, als Brandgeruch ins Erdgeschoss stieg. Beim Eintreffen an der Brandstelle sah es für den IFS-Gutachter zunächst so aus, als wäre das Feuer vom Wäschetrockner ausgegangen, der einen markanten Schadensschwerpunkt auf der Rückseite auswies. Bei der weiteren Untersuchung zeigte sich jedoch, dass eine überhitzte Kabeltrommel in Brand geraten war.

Wegen der noch fehlenden Stromversorgung im Keller waren die Waschmaschine und der Wäschetrockner

aus dem Erdgeschoss über die Kabeltrommel angeschlossen worden. Die beiden Elektrogroßgeräte benötigten im Betrieb gemeinsam bis zu 3200 Watt. Diese Leistung wäre für die Kabeltrommel im abgerollten Zustand zulässig gewesen – doch sie wurde nicht vollständig abgerollt.

Wenn Strom durch eine Leitung fließt, entsteht Wärme. Ist eine Kabeltrommel aufgerollt, so kann diese Wärme nicht an die Umgebung abgegeben werden – ein Wärmestau entsteht. Je mehr Leistung, desto mehr Abwärme. Darum befinden sich auf Kabeltrommeln in der Regel zwei Angaben zur maximalen Leistung, die angeschlossen werden darf. Der Wert für den Betrieb mit aufgerollter Leitung

Durch einen Wärmestau kann es zur Überhitzung und zum Brandausbruch kommen, wie im eingangs beschriebenen Fall. Um das zu verhindern, fordert die Norm (DIN EN 61242 / VDE 0620-300) einen Überhitzungsschutz für Kabeltrommeln bzw. Leitungsrollen, der den Stromfluss unterbricht, wenn der Trommelkern zu heiß wird. Mit diesem Überhitzungsschutz war die betroffene Kabeltrommel ausgestattet, doch er hatte am Schadentag offensichtlich versagt. Auch wenn die technischen Regeln den sicheren Betrieb bei Fehlbenutzung vorschreiben, rät das IFS, diese Fehlbenutzung zu vermeiden und die Kabeltrommel einfach vollständig abzurollen.
